编者按

重修业已完成、尚未正式开放的海口府城鼓楼，是一处省级文物保护单位。它的重修，牵动着很多驴友、摄友、网友，特别是那些本土历史文化爱好者的心。它的命运不但与王朝更迭密切相关，也与王弘诲、吴典等乡贤和谢继科、张万言等循吏的义举和善政息息相关，且距上一次重修已有200多年。

最小干预，最大保留 古韵重檐复谯楼

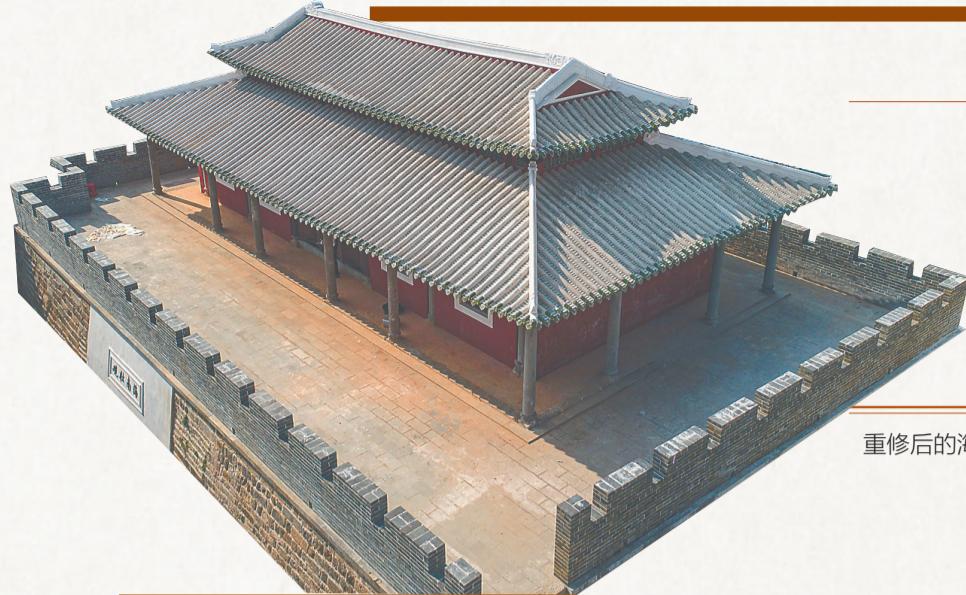
重修后的海口府城鼓楼，仍为砖木混合结构建筑。海南日报记者 袁琛 摄

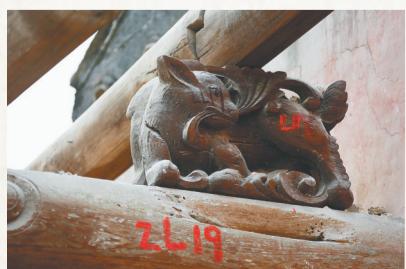
拆除前将鼓楼构件一一编号。

“在拆解之前，施工单位仔细研究了鼓楼的构件，把拆下来的每一个木构件都根据梁架点编上号，后期再根据编号重新装回原位。”蓝春宝说，鼓楼木构件很多，拆下来的木构件通过斗车运到附近的文庙暂存。

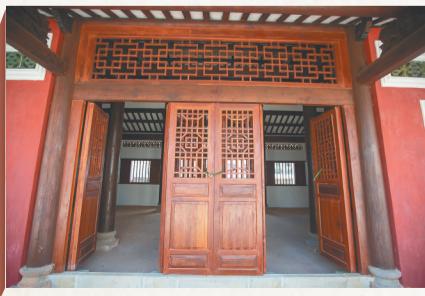
修复后的鼓楼，木构件部位刷上了油漆进行防腐。

然而，并不是所有木构件都还能使用。拆下来后，施工团队要先检查构件的损坏程度，腐蚀较轻的构件经过扫灰除尘、打磨漆面、清理腐蚀点、药剂防虫、桐油防腐，而腐蚀的部分还要用不饱和聚酯树脂及环氧树脂腻子进行填充，这样才能符合使用条件。

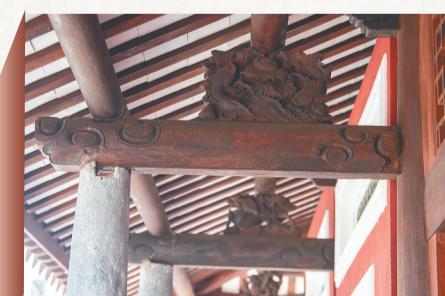
鼓楼完好的各类构件按编号复位如初。
