历时3个多月，在省交通运输厅指导下，省路桥集团完成珠碧江大桥抢通施工，比计划提前10天通车——

“珠”联“碧”合复通途

1月15日，位于昌江黎族自治县境内的G98环岛高速公路珠碧江大桥应急水毁抢修工程项目通过验收，并于当天下午5时正式恢复通车，崭新的桥面上车流涌动，车来车往的热闹景象重现。

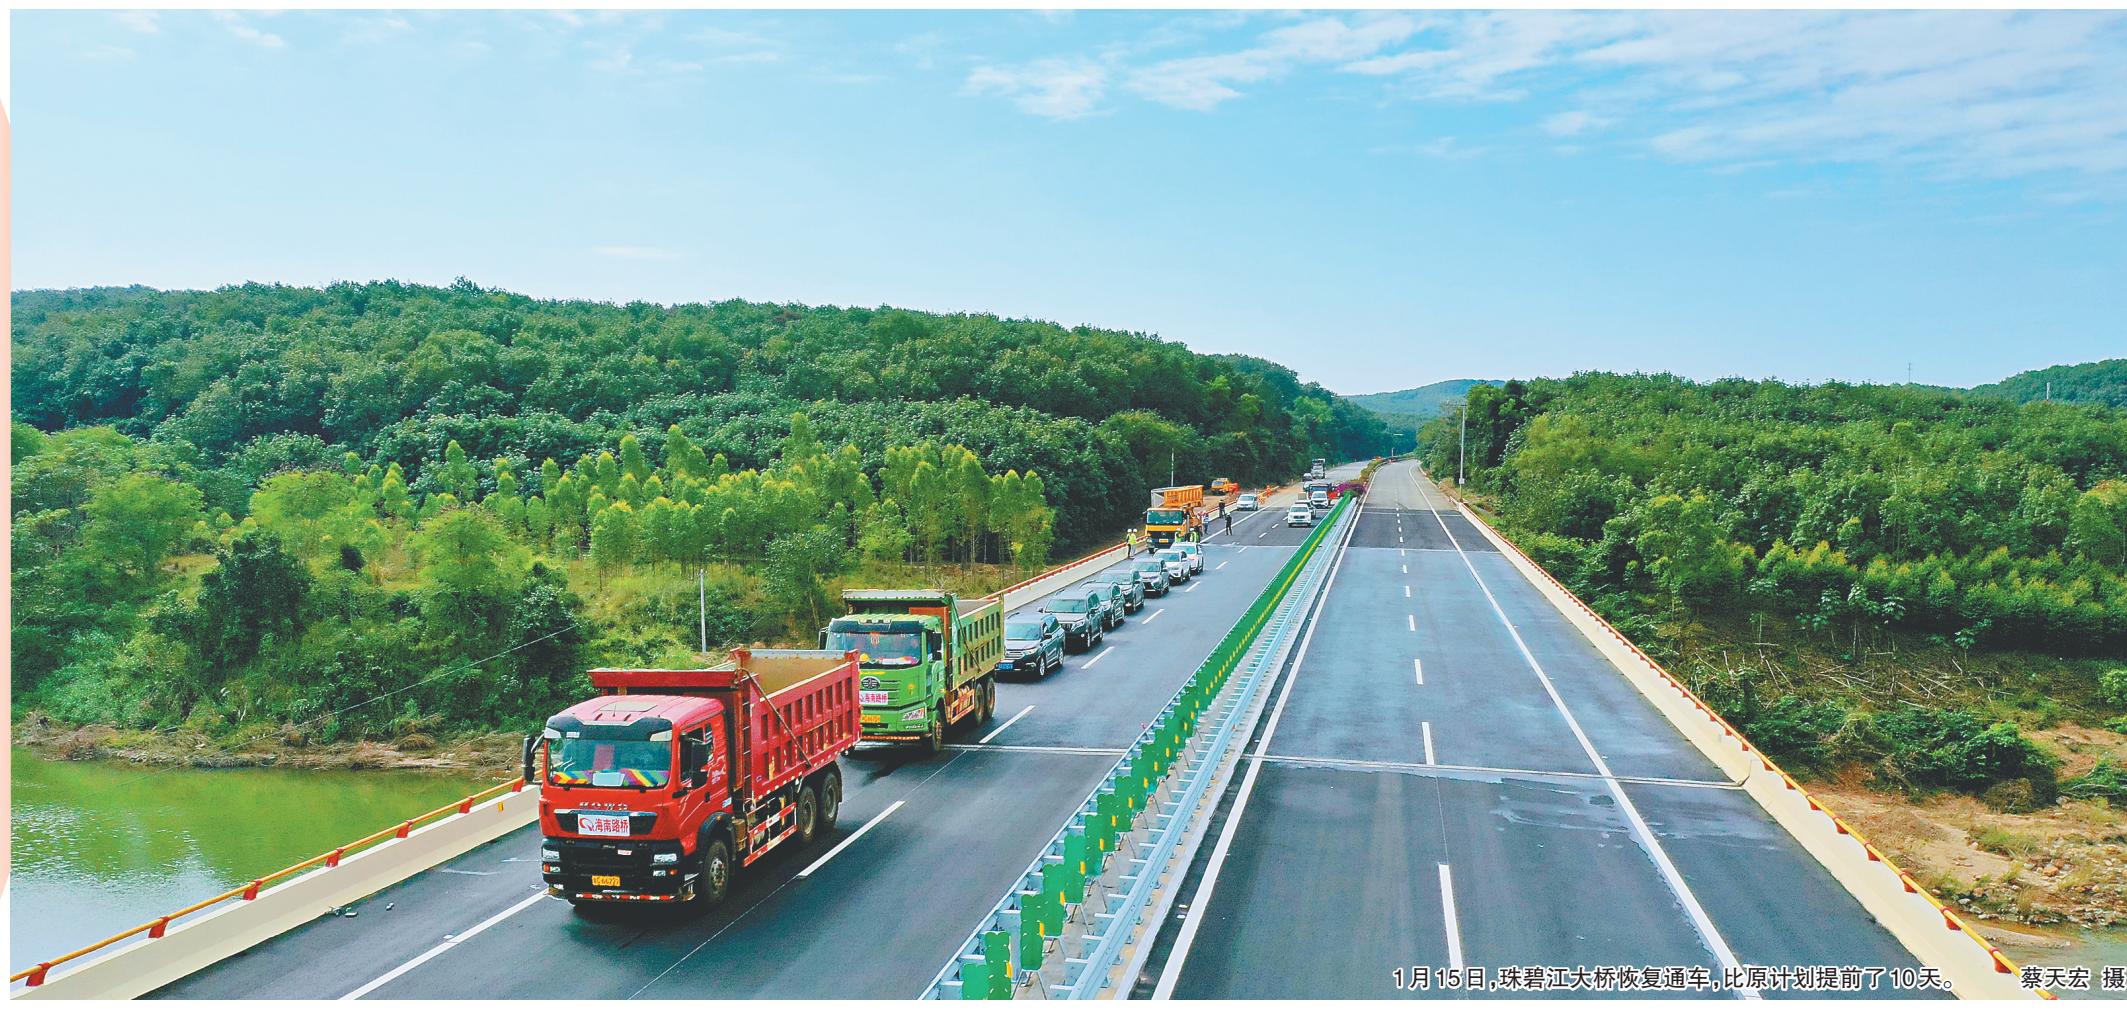
1月15日，珠碧江大桥恢复通车，比原计划提前了10天。蔡天宏 摄

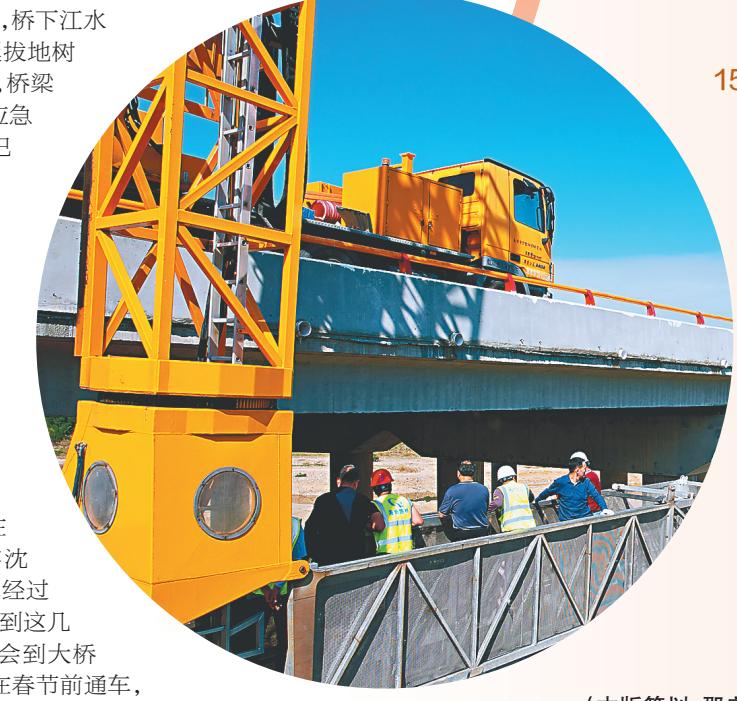
省路桥集团投入大量机械设备，确保珠碧江大桥在春运前通车。
蔡天宏 摄
